府立体育館のリニューアル工事 改修状況（平成 25 年 1 月）

府立体育館リニューアル工事 改修状況 第3弾、1月の様子をお伝えします。

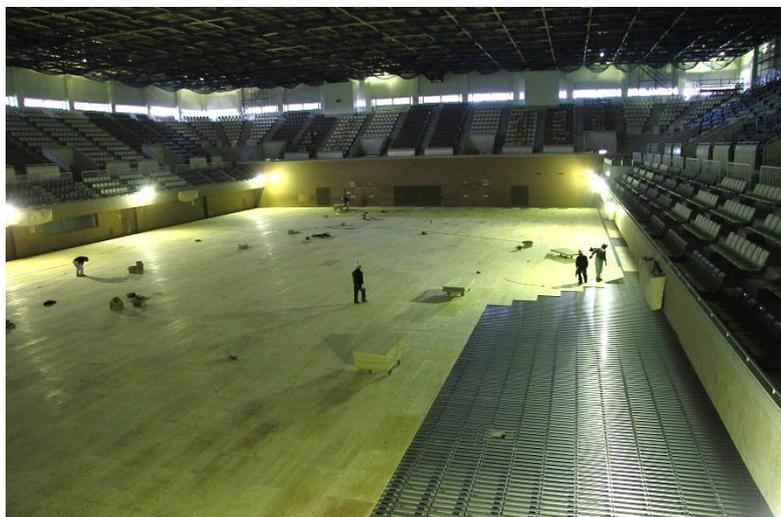
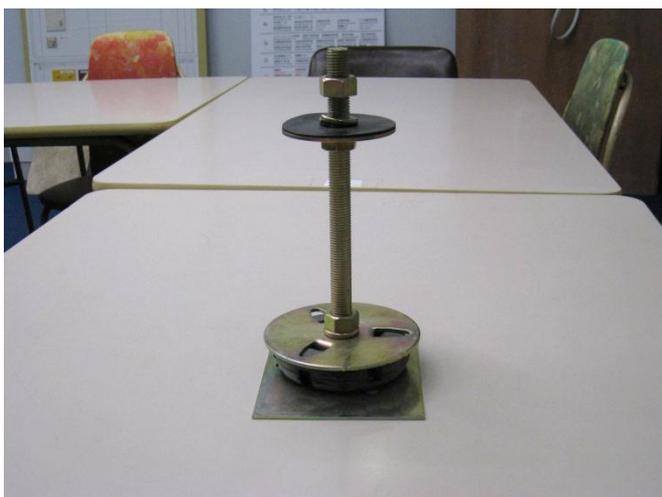
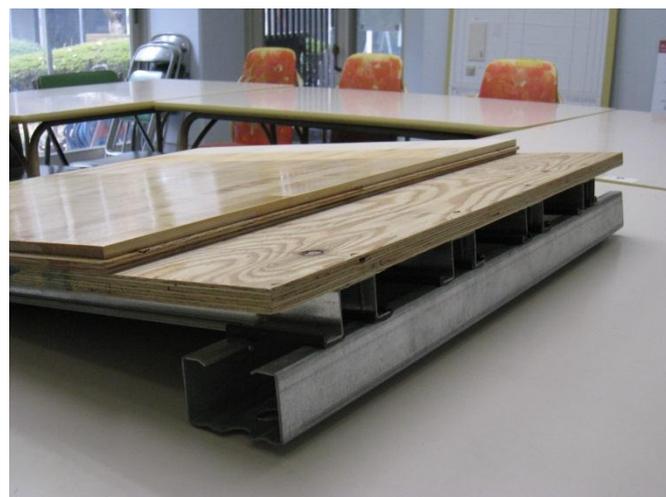
1月11日の第1競技場の様子です。鋼製床組の上に15mmの合板が敷かれていました。床下の構造はコンクリートの上に支柱脚（下写真左）、その上に大引鋼、ネダと呼ばれる鋼材、その上に合板が入り、その上にフローリング用の板が敷き詰められる（下写真右）とのことでした。これらの構造で、皆さんのすばらしいパフォーマンスが支えられているのです。

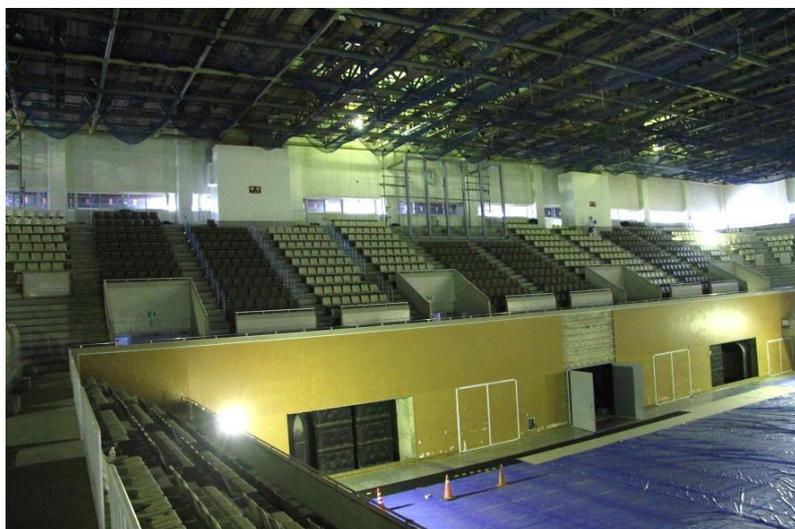
1月21日の第1競技場の様子です。合板が全体に敷き詰められ、その上にブルーシートがかけられていました。フローリングは、天井部分の工事が終わってから張り始めるそうです。扉等が修理され、ペンキが塗り直されました。

観客席の中央あたりを見ていただくと、鋼製の枠組みができています。ここに、大型映像装置が取り付けられます。

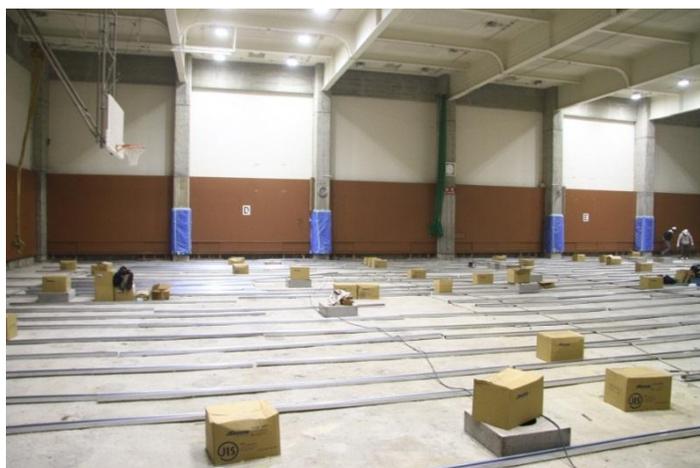
1月21日の第2競技場の様子です。前回までは、足場のジャングルジムでしたが、全て撤去され床下部分を作り始められるところでした。工事現場というところは、全体的に薄暗い感じなのですが、この日はとても明るい状態でした。天井の部分を見てみると、以前あった灯り取りは全てふさがれ、LED照明が点いていました。「全てが点灯していない状態でこんなに明るいのか」と驚きました。

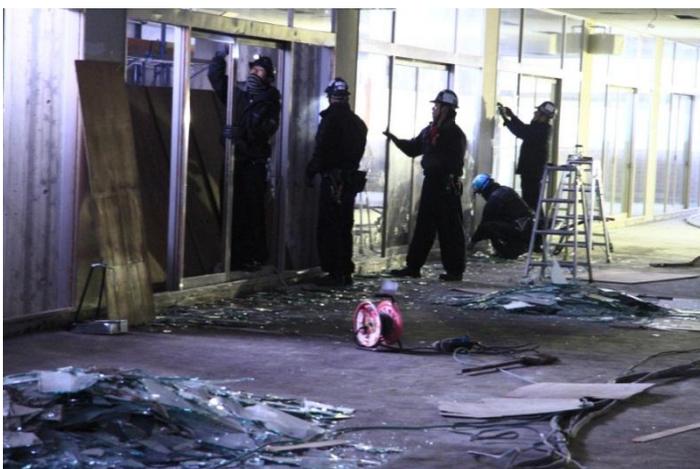
次の写真は、1月11日のホワイエ（2階廊下南側）の様子です。スマイルトレーニング等の健康体操を行う場所ですが、姿見の鏡とその下のガラスが全て撤去されました。床のタイルもはがされており、この場所もかなり様子を変えるようです。楽しみです。

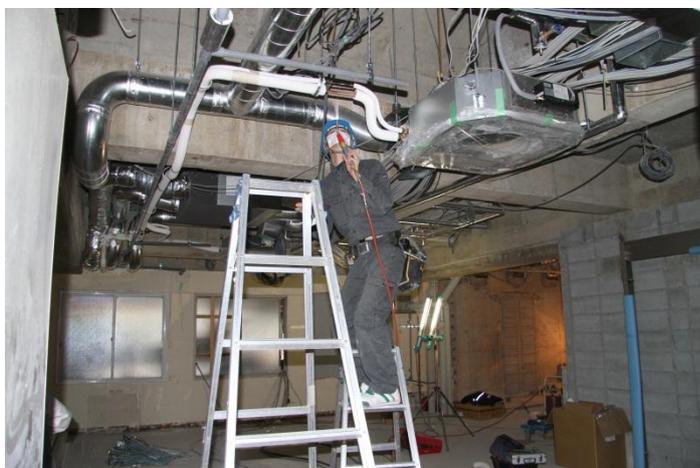
1月21日の第1競技場横の男子更衣室の様子です。空調の設備が取り付けられているところでした。

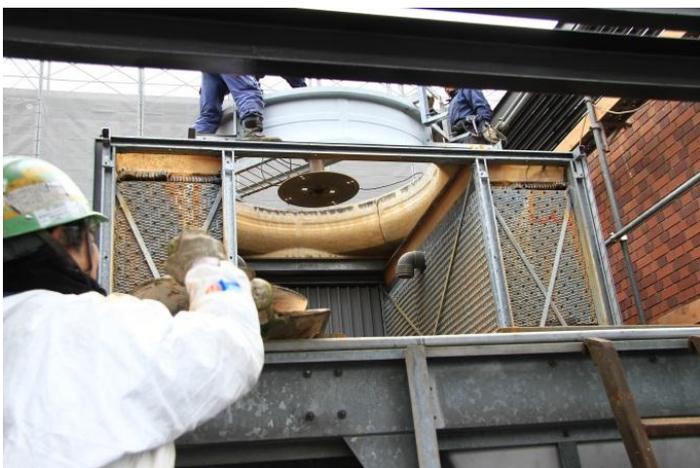
今回最後の写真は、体育館冷却装置の解体作業の様子です。これは、管理棟の屋上、ちょうど事務室前トイレの真上にあります。体育館アリーナを冷やさなければなりませんから大変大きなものとなり、クレーン車で吊り下げ降ろすことが出来ないとのことでした。
