府立体育館のリニューアル工事 改修状況（平成 25 年 2 月）

府立体育館リニューアル工事 改修状況 第4弾、2月の様子をお伝えします。

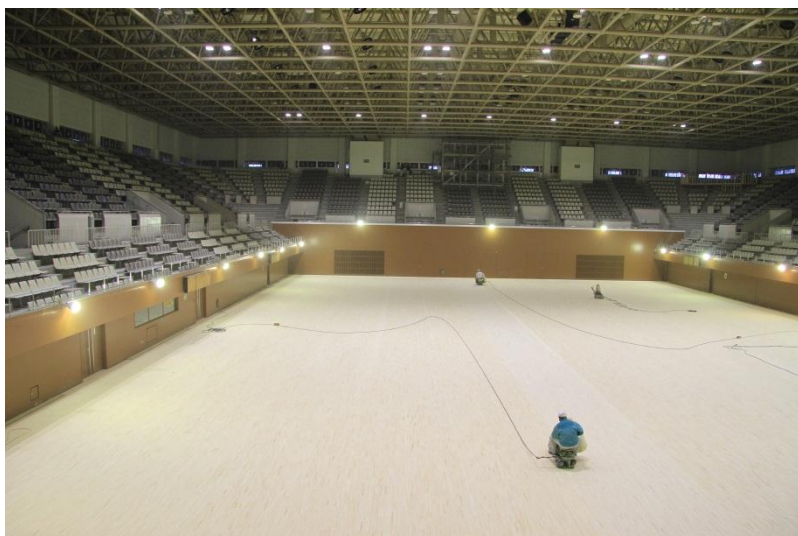
2月18日（月）の第1競技場です。床面にフローリング材が敷き詰められ、その表面を研磨しているところです。研磨用の小さな乗り物を操作されている作業員の方が真剣な眼差しで丁寧に作業されている姿を見ているとさすがだなと感じました。なんと言っても体育館の命となる床の仕上げ作業ですから。

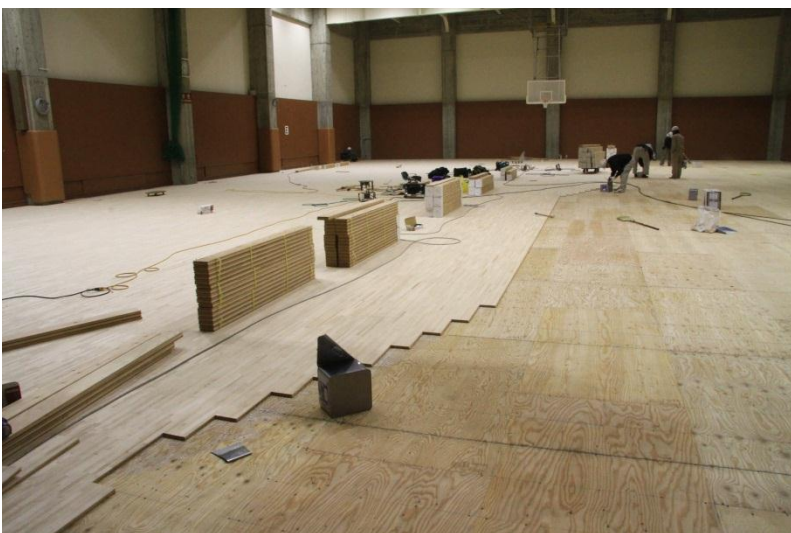
2月1日（金）の第2競技場で、フローリング材を敷き詰める作業がされていました。下地の合板に接着剤を塗り、その上に板が並べられるのですが、フローリング材は凸の辺と凹の辺があり、それをぴったりと合わせ、凸の出っ張りの部分に斜め方向に釘を打ち付けます。次の板の凹の部分で釘が覆われることとなります。今回のフローリング材の板目は、前回の板目と違い、つなぎ目の部分が分からない状態でした。

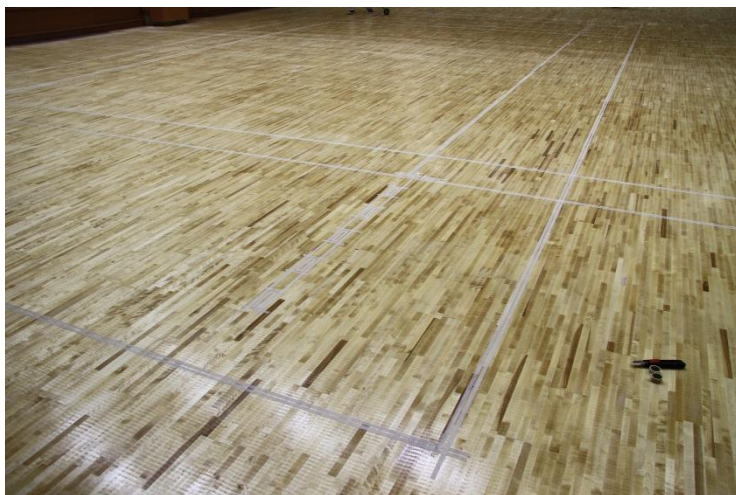
2月8日(金)の第2競技場です。敷き詰められたフローリング材を丁寧に研磨し、ウレタン樹脂を塗っては磨き、塗っては磨くという作業を繰り返したその表面に、コートライン用のマスキングテープが貼られていました。テープとテープの間に色塗料が塗られます。皆さんがラインテープを貼られるときに間違われないう、特に他競技のラインが被さっている所は、どのように表現すればよいか考えながらの作業でした。

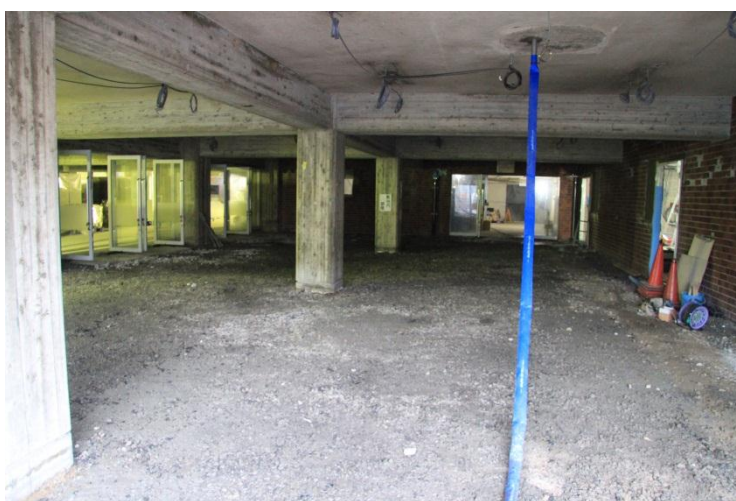
2月18日(月)の1階入口の様子です。左の扉を入ると第1競技場に、正面の扉を真っ直ぐ進むと第2競技場となります。ここは、「パブリックビューイングスペース」と呼ばれ、モニターなどが配置され皆さんの憩いの場所となるとのことでした。

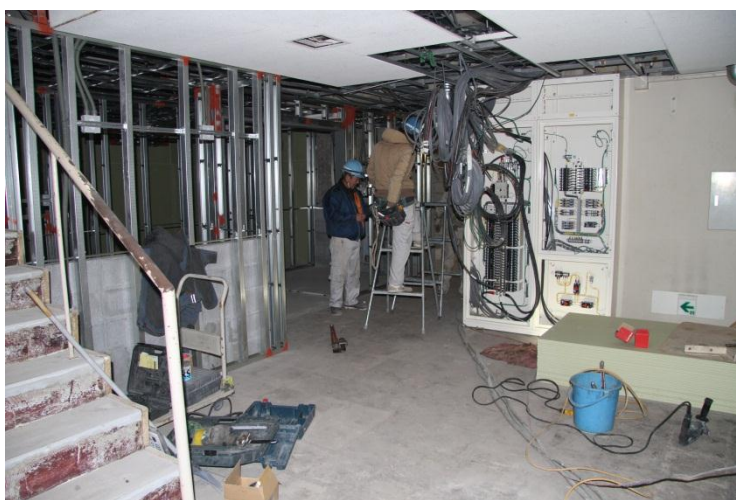
次の写真は、第1競技場西側廊下の様子です。全て解体されたトイレも、ようやく外観が見えてきました。写真では手前の階段の奥側に見えるのがトイレとなりますが、以前と比較するとトイレのスペースが少し大きくなっています。「多目的トイレ」が増設されるとのことでした。

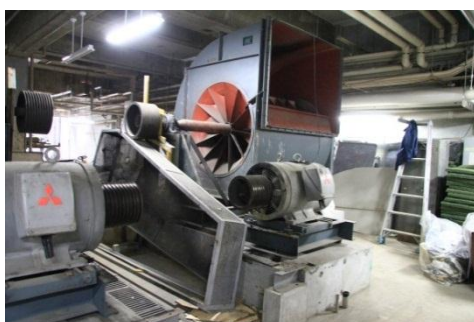
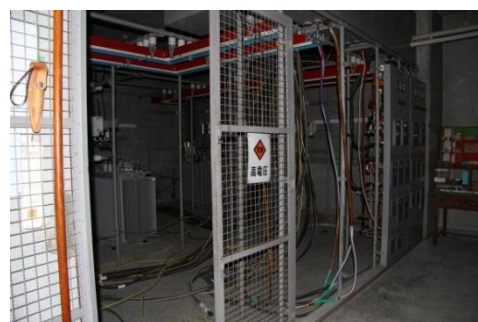
下の写真は、管理棟つまり事務室のある棟の地下部分にある機械室と電気室の様子です。中にあった機械等は解体・撤去され、新たな設備が配置されます。今回の改修工事では、皆さんには御覧になれない場所も沢山ありました。今回の報告は、以上です。
